贵州省余庆至安龙高速公路望谟至安龙段工程（以下简称“望安高速公路”）位于贵州省黔西南布依族苗族自治州望谟县、册亨县境内，地理坐标在东经 $104^{\circ}31' \sim 106^{\circ}32'$ ，北纬 $24^{\circ}37' \sim 26^{\circ}11'$ 之间，公路全长 68.66km。

望安高速公路路线全长 68.658km，设计速度 80km/h，整体式路基宽度 21.5m，分离式路基宽 11.25m，双向四车道。桥梁 19081.75m/64 座，涵洞 2593.81m/65 道，隧道 18234m/14 座，互通式立交 5 处，分离式立交 11 处，人行天桥 2 座。沿线共设置 2 处服务区，5 处收费站。工程于 2013 年 5 月正式开工建设，并于 2015 年 12 月建成试通车，总工期 32 个月。

为加强本项目竣工验收阶段的环境保护管理，防治环境污染和生态破坏，确保环境保护设施与主体工程同时投产和使用，根据《环境保护部建设项目“三同时”监督检查和竣工环保验收管理规程（试行）》、《建设项目竣工环境保护验收暂行办法》，对项目污染防治设施及生态保护措施进行调查、监测，为该项目的竣工环保验收提供依据。2020 年 1 月，受贵州西南高速投资有限公司委托，长安大学承担了望安高速公路竣工环境保护验收调查工作，并委托了贵州黔汇德环保科技有限公司进行验收监测。

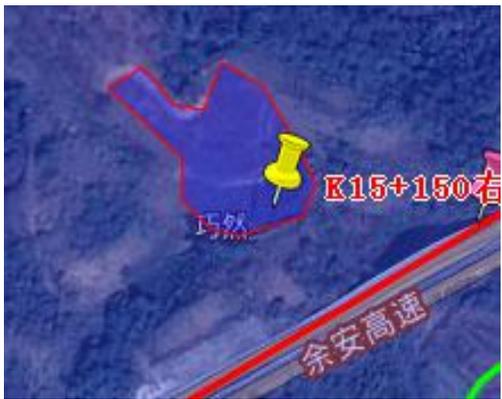
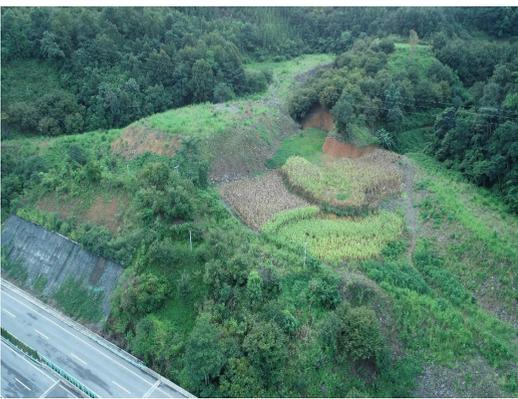
5	K15+150	Z5#弃渣场	右 55m	灌木林地 及草地

<p>已进行覆土绿化， 恢复情况较好。</p>
6	K18+680	Z6#弃渣场	右 130m	荒草地

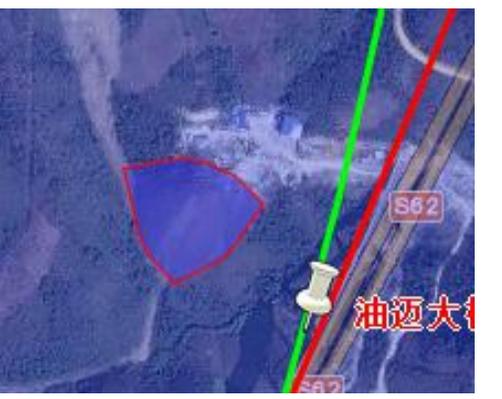
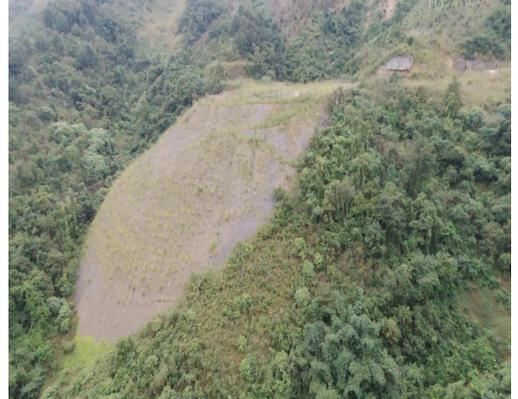
<p>正在进行分层覆土 绿化，恢复情况较 好。</p>

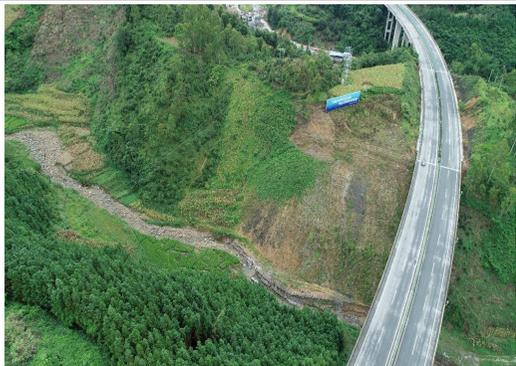
13	K54+100	Z13#弃渣场	右 25	荒草地

<p>已进行覆土绿化， 恢复情况较好。</p>
14	K55+600	Z14#弃渣场	左 22	荒草地

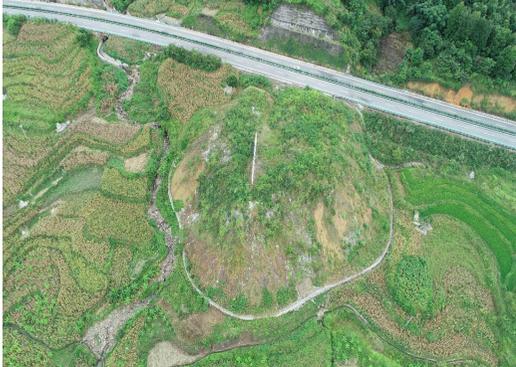
<p>已进行覆土绿化， 恢复情况良好</p>

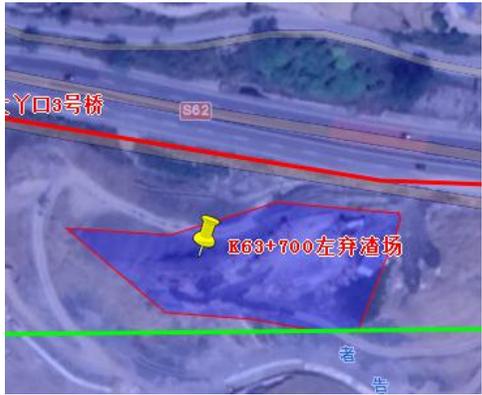
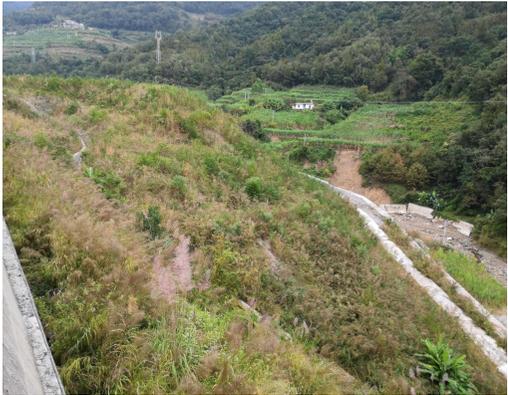
17	K63+700	Z17#弃渣场	左 30	荒草地和灌木林地

<p>正在进行覆土绿化，恢复情况较好。</p>
18	K65+240	Z18#弃渣场	右 35	荒草地

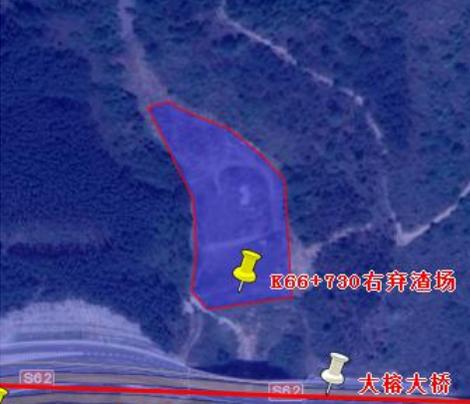
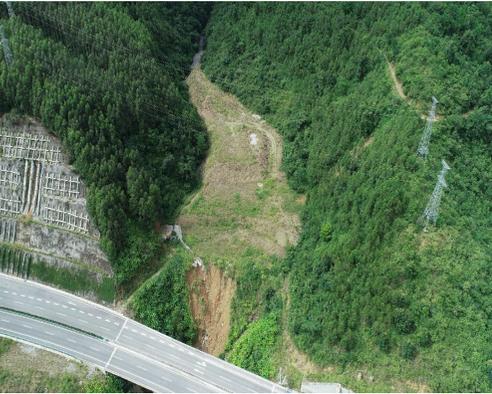
<p>已进行覆土绿化， 恢复情况良好</p>

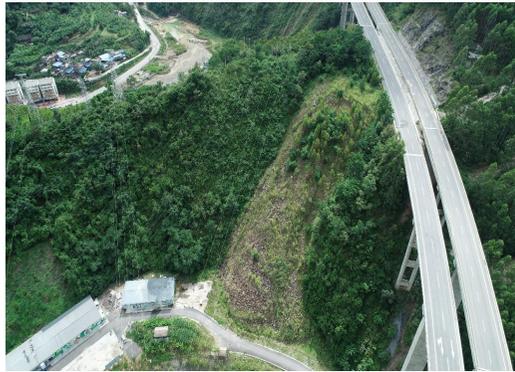
21	K68+000	Z21#弃渣场	左 25	荒草地和灌木林地

<p>已进行覆土绿化，恢复情况较好。</p>
----	---------	---------	------	----------	--	---	------------------------

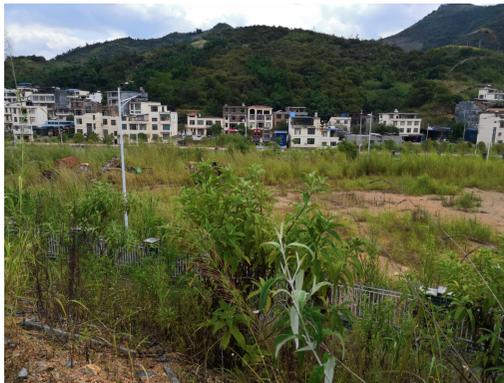
场地构建筑物、设备等均已拆除，并已进入覆土绿化，恢复情况良好。现场地已纳入望谟服务区用地范围。	拌合站占地面积约0.48hm ² ，新增占地为荒草地，不位于风景名胜区、水源保护区、自然保护区等生态红线范围内，从环境角度考虑，选址合理。
2	K8+200	2#拌合站	左80m	灌木林地及草地

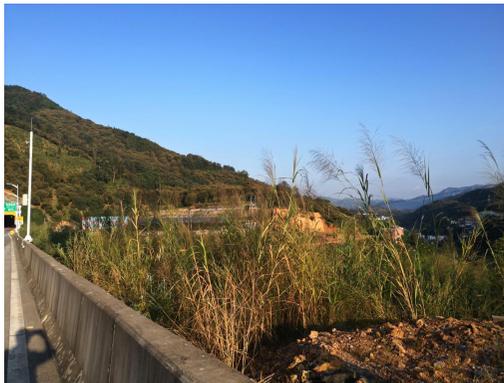
构筑物、建筑垃圾等未清除干净，未采取生态恢复措施	拌合站占地面积约0.21hm ² ，新增占地为荒草地，不位于风景名胜区、水源保护区、自然保护区等生态红线范围内，从环境角度考虑，选址合理

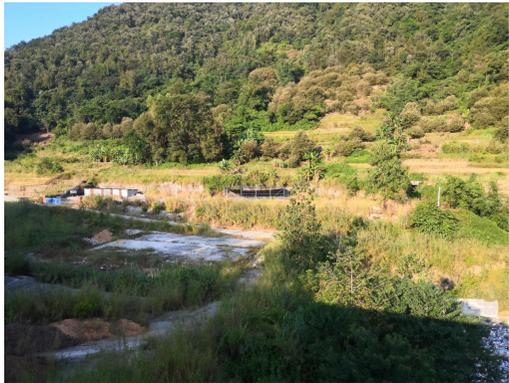
3	K16+900	1# 施工营地	左 30m	草地

<p>构筑物、设备及建筑垃圾等未清除干净，未采取生态恢复措施</p>	<p>施工营地占地面积约0.65hm²，新增占地为荒草地，不位于风景名胜區、水源保护区、自然保护区等生态红线范围内，从环境角度考虑，选址合理。</p>
4	K18+900	2# 施工营地	右 50m	灌木林地及草地

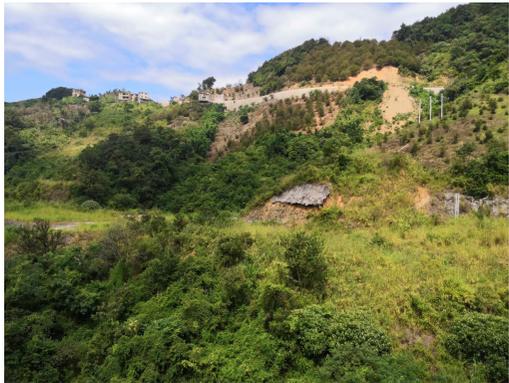
<p>场地构建筑物、设备等均已拆除，并已进行覆土绿化，恢复情况良好。现场地已纳入望谟服务区用地范围。</p>	<p>施工营地占地面积约0.75hm²，新增占地为荒草地，不位于风景名胜區、水源保护区、自然保护区等生态红线范围内，从环境角度考虑，选址合理。</p>

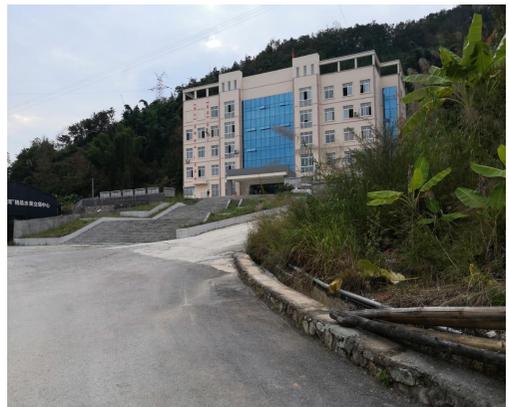
5	K21+000左	3# 施工营地及工区	左 200m (施工营地), 左 100m (工区)	荒草地

<p>施工营地构建筑物、设备等均已拆除, 未采取生态恢复措施, 场地现状已转用作岩架镇卫生院建设用地;</p> <p>工区建筑物未拆除, 未进行生态恢复。</p>	<p>施工营地占地面积约 0.7hm², 新增占地为荒草地, 不位于风景名胜区、水源保护区、自然保护区等生态红线范围内, 从环境角度考虑, 选址合理;</p> <p>工区占地约 0.24hm², 占地类型为荒草地。工程占地为贵州册亨北盘江湿地公园管理服务区用地。</p>
6	K26+700	4# 施工营地	右 50m	灌木林地及草地

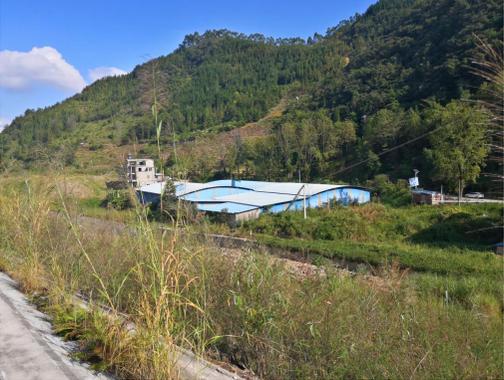
<p>构筑物等未清除干净，未采取生态恢复措施</p>	<p>施工用地占地面积约0.8hm²，新增占地为荒草地，不位于风景名胜区、水源保护区、自然保护区等生态红线范围内，从环境角度考虑，选址合理。</p>

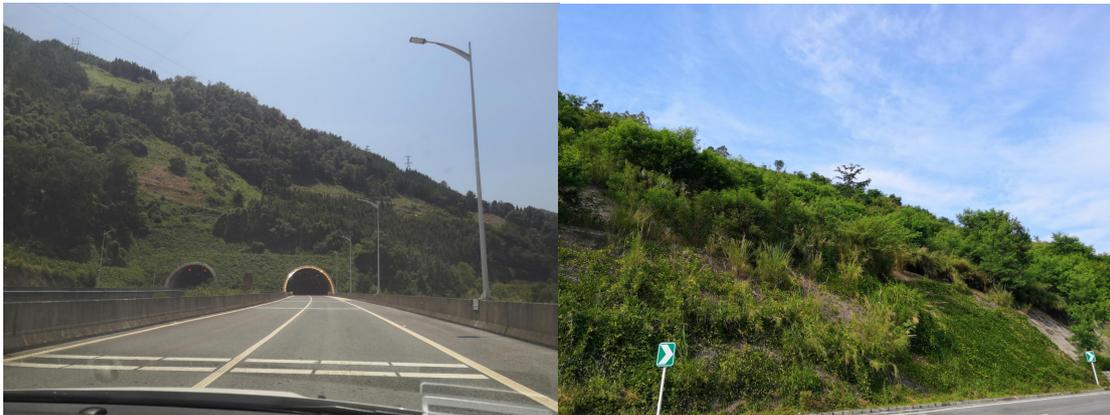
隧道口绿化

全线设置 19081.75m/64 座，隧道 18477.5m/14 座，桥隧比 58.24%。在施工期尽量减小了施工面积，对隧道弃渣进行了有效的防护和恢复，尽可能的保护了附近植被。施工结束后采取了有效的工程和植物防护措施，未造成明显的水土流失。总体对生态环境影响不大。对于高填深挖路段，两侧护坡主要采用砌石格状护坡，并种植灌草，有效的防止了水土流失

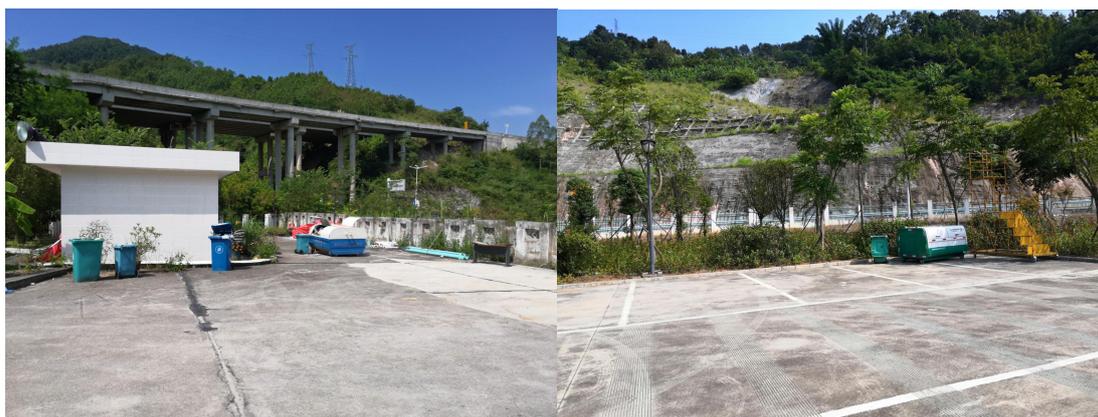
沿线收费站、服务区垃圾收集系统

运营期固体废物主要来自服务区、收费站等沿线设施的生活垃圾，以及少量路面垃圾。服务设施配备垃圾桶等集中收集生活垃圾，定期清运。本公路已配备专人养护公路，定期清理路面垃圾。

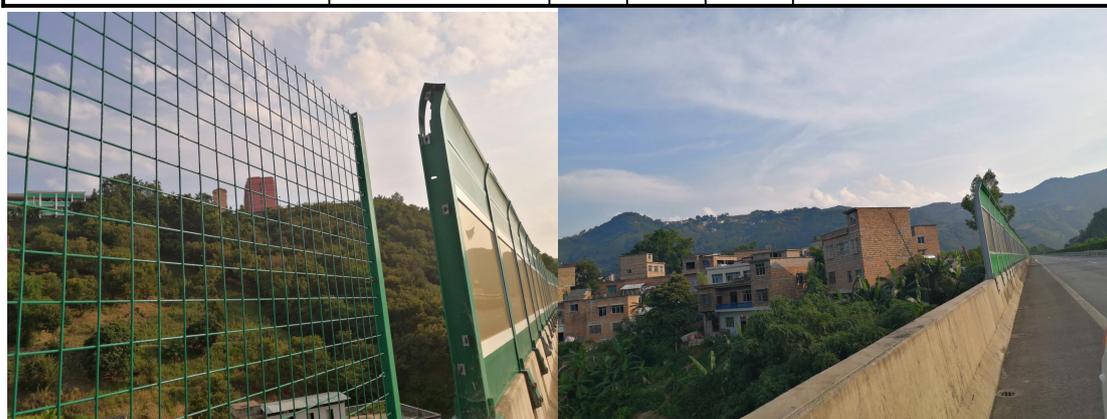
序号	声屏障桩号	敏感点名称	位置	高度	长度	备注
1	K4+000	坝算村	路左	2.5m	300m	高透明吸声屏声屏障
2	K19+800 (左)	油迈乡新址	路左	2.5m	120m	高透明吸声屏声屏障
	K19+800 (右)		路右	2.5m	162m	高透明吸声屏声屏障
3	K29+100	坡围村	路右	2.5m	265m	高透明吸声屏声屏障
4	K33+950	竹林村	路右	2.5m	214m	高透明吸声屏声屏障
5	K45+100	坝潮村	路左	2.5m	398m	高透明吸声屏声屏障
6	K56+000	风波村	路右	2.5m	240m	高透明吸声屏声屏障
7	K57+000	丫他村	路左	2.5m	499m	高透明吸声屏声屏障
8	K57+800	八窝村安置点	路左	2.5m	335m	高透明吸声屏声屏障
9	K58+150	八窝村	路右	2.5m	225m	高透明吸声屏声屏障
10	K63+850	纳贤村	路右	2.5m	304m	高透明吸声屏声屏障
合计					3062m

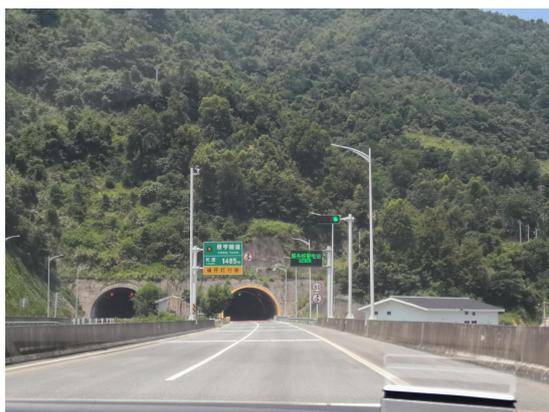
册亨隧道

本项目设置了14处隧道，根据隧道长度采用了机械通风和自然通风（短隧道）方式，以保护隧道内的环境空气质量。具体见表2.5-2。经调查，除册亨隧道外（册亨南侧紧邻纳福新区），其余各隧道进出口200m内均无村庄和学校等敏感点分布，隧道进出口废气不会对沿线居民和环境空气质量带来不利影响。

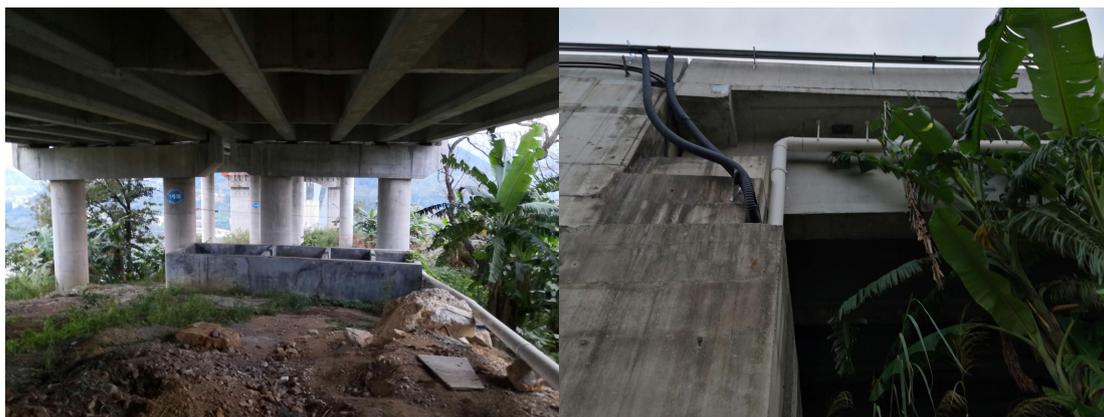
北盘江大桥桥面径流收集及事故池

根据现场调查，望安高速跨越河流的北盘江等桥梁均设置桥面径流收集系统，并在管道末端设置事故池，落实了环评报告要求。部分径流收集系统照片见下图。

建议运营期对桥面径流系统定期进行维护，发现收集管有破损的及时进行修补，事故池应及时清空，确保桥面径流系统的有效性。

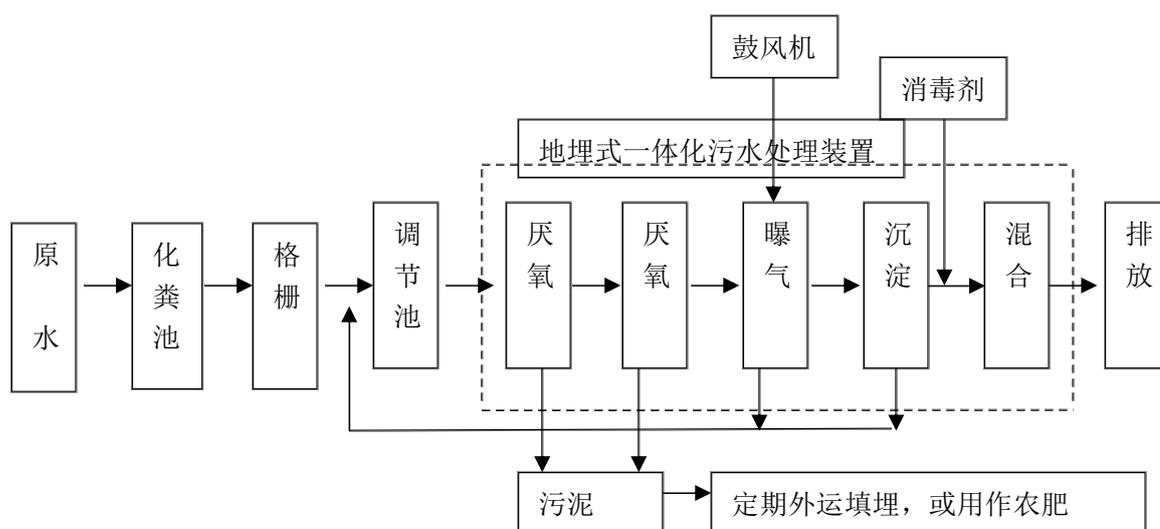
图 8.3-1 地埋式一体化污水处理工艺流程图

根据变更环评要求：册亨收费站污水经改良型化粪池预处理后纳入册亨县城市政管网；其他服务区和收费站的污水均采用地埋式一体化污水处理设备处理，处理工艺均为 A2/O 工艺，服务区和收费站的生活污水经处理达到《污水综合排放标准》（GB8978-96）一级标准后排放。
